**BEZPEČNOSTNÍ INSPEKCE NA VYBRANÝCH
LOKALITÁCH V OLOMOUCKÉM KRAJI**

ROAD SAFETY INSPECTION IN THE OLOMOUC REGION

DIPLOMOVÁ PRÁCE

Bc. Kristýna Nováková

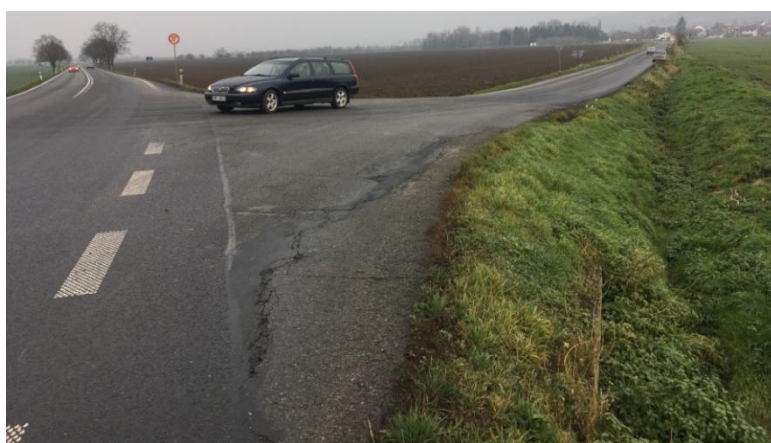
riziko č. 2	stoupání vedlejší komunikace i hospodářského sjezdu směrem ke křižovatce
závažnost rizika	střední
možné důsledky	napojení z vedlejších větví na větev hlavní se vlivem stoupání do směru křižovatky stává nepřehledným a pro řidiče nekomfortním, což může způsobovat dopravní nehody či zhoršovat jejich následky
opatření	- snížení nivelety hlavní komunikace (dlouhodobé) - zvýšení nivelety vedlejší komunikace a sjezdu (dlouhodobé)

Obrázek 200 - Křižovatka č. 1 - stoupající podélný sklon vedlejší větve

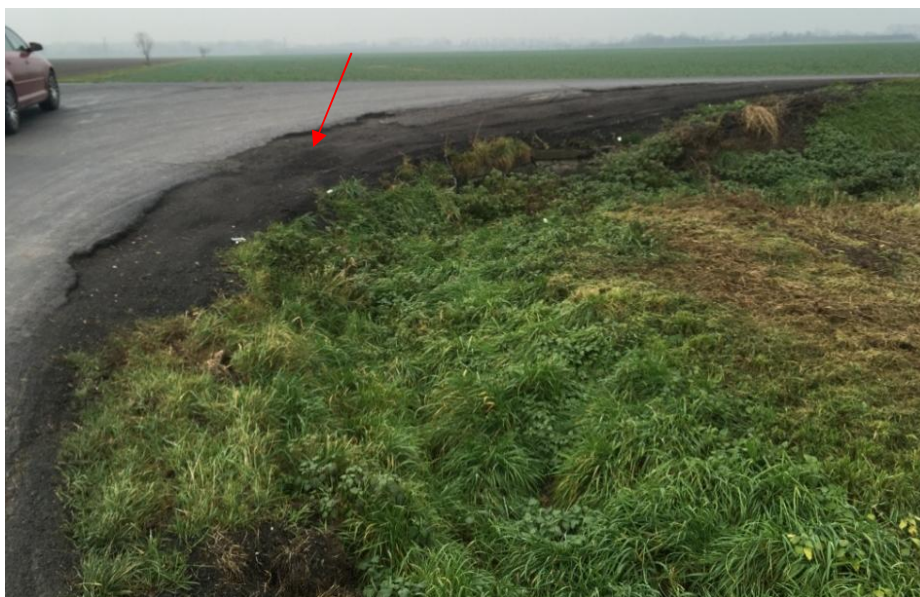
Vozovka je netuhá a vykazuje určité poruchy ve formě ztráty hmoty z vozovky, trhlin zadržujících vodu a olamování krajů zpevněné krajnice na hlavní i vedlejší větvi křižovatky.

Obrázek 208 - Křižovatka č. 1 – degradovaná krajnice

riziko č. 6	degradovaná krajnice
závažnost rizika	střední
možné důsledky	<ul style="list-style-type: none"> - rozšiřování poruch do vozovky, - možnost vybočení vozidla mimo vozovku - nekomfortní jízda - vznik kolizních situací vlivem nepřizpůsobení jízdy technickému stavu vozovky
opatření	nový kryt vozovky s funkčním odvodněním (dlouhodobé)

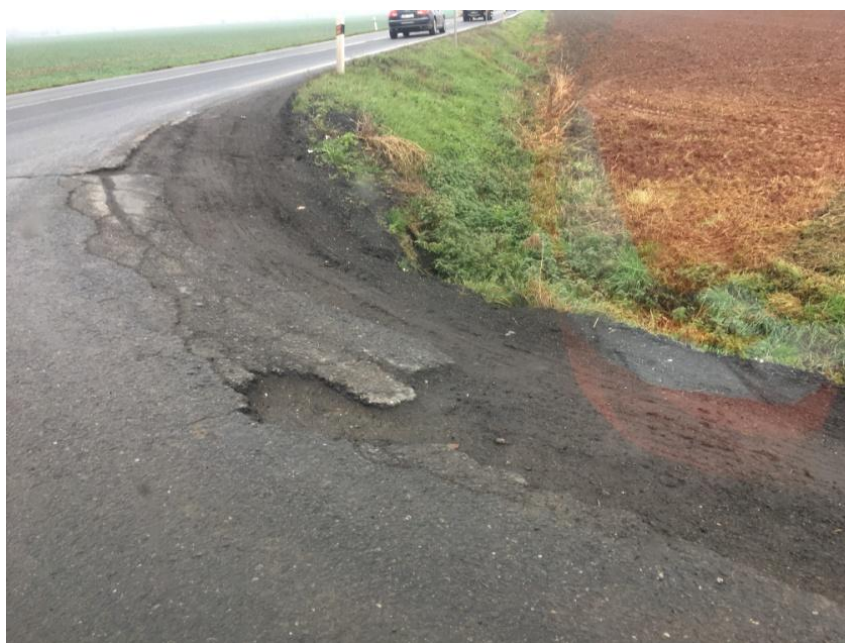
Obrázek 209 - Křižovatka č. 1 - detail degradované krajnice

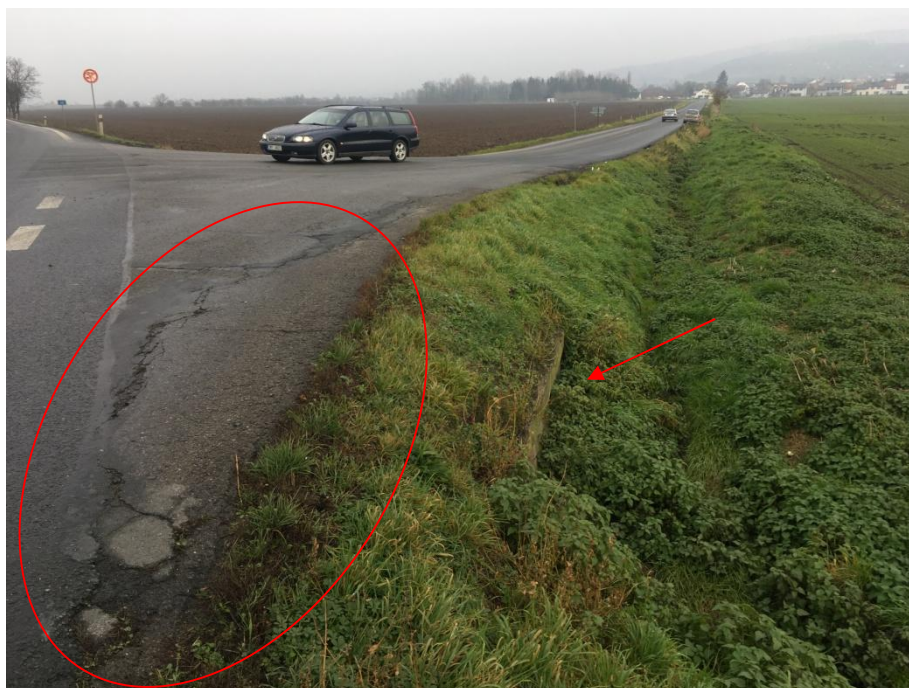
Obrázek 210 - Křižovatka č. 1 - stav krajnice při pravém odbočení z hlavní komunikace, propustek

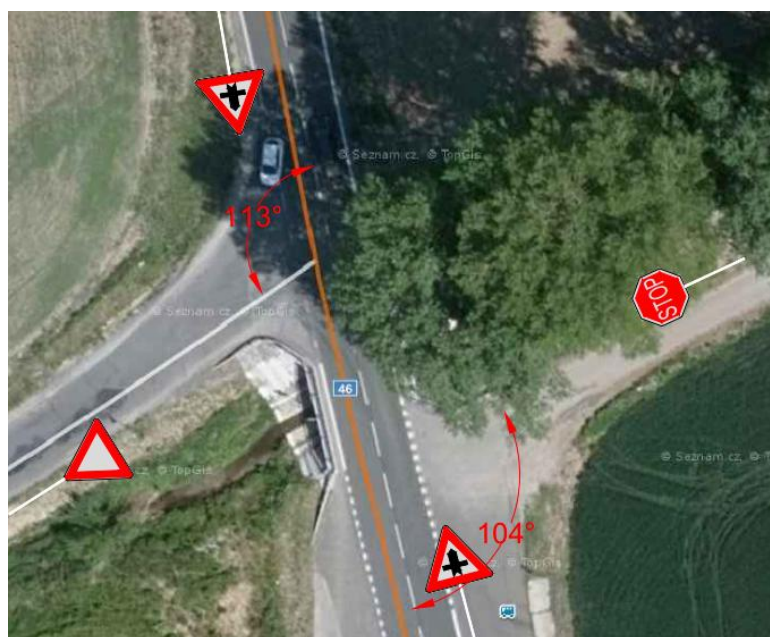
Křižovatka je odsazená z důvodu protékající vodoteče a jejího přemostění, toto uspořádání křižovatky není však vůbec přehledné a vhodné.

Obrázek 220 - Křižovatka č. 5 – úhel napojení vedlejších větví

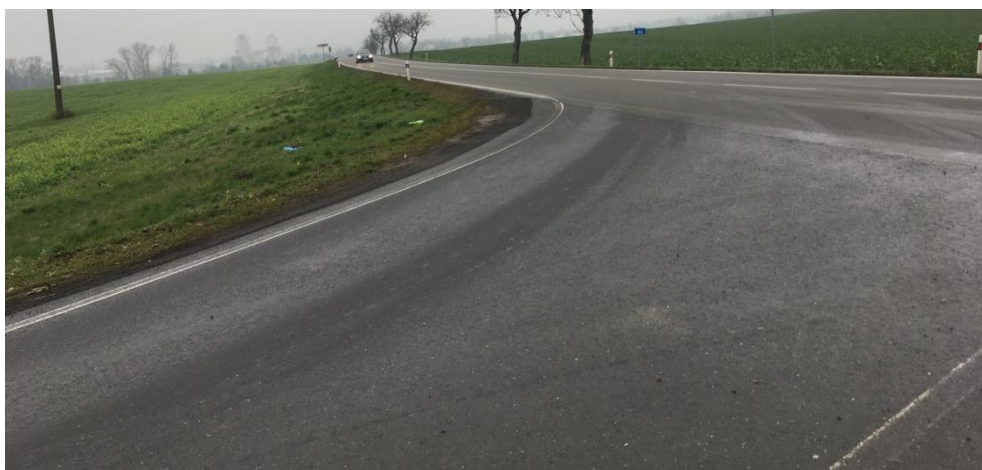
riziko č. 5	nevhodné výškové řešení napojení III/4468
závažnost rizika	střední
možné důsledky	<ul style="list-style-type: none"> - napojování vozidel na komunikaci za současného stoupání směrem do křižovatky - nekomfortní jízda - ztěžování podmínek pro rozhled do křižovatky - možný vznik dopravních nehod
opatření	<ul style="list-style-type: none"> - zvýšení nivelety vedlejší komunikace (dlouhodobé) - snížení nivelety hlavní komunikace (dlouhodobé)

Obrázek 221 - Křižovatka č. 5 – stoupání nivelety III/4468 před napojením na hlavní komunikaci

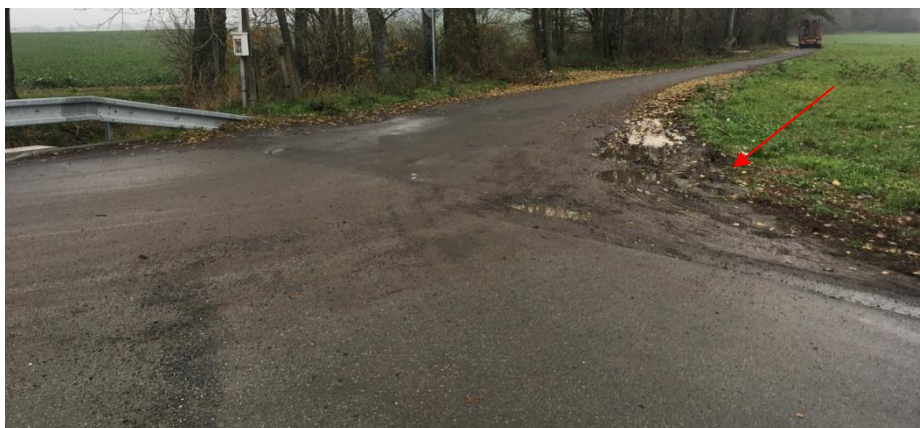
Obrázek 228 - Křižovatka č. 5 - uježděná plocha, nedostatečná úprava nároží

V oblasti napojení vedlejší účelové komunikace je vedle zpevněné části vozovky uježděná plocha, která napovídá tomu, že vlečné křivky vozidel jsou větší, než bylo při návrhu komunikace předpokládáno a nároží křižovatky není dostatečně upraveno. V uježděné ploše je zadržována voda a hrozí nebezpečí šíření poruch do vozovky. Na obrázku níže je patrné olamování zpevněné krajnice a trhliny.

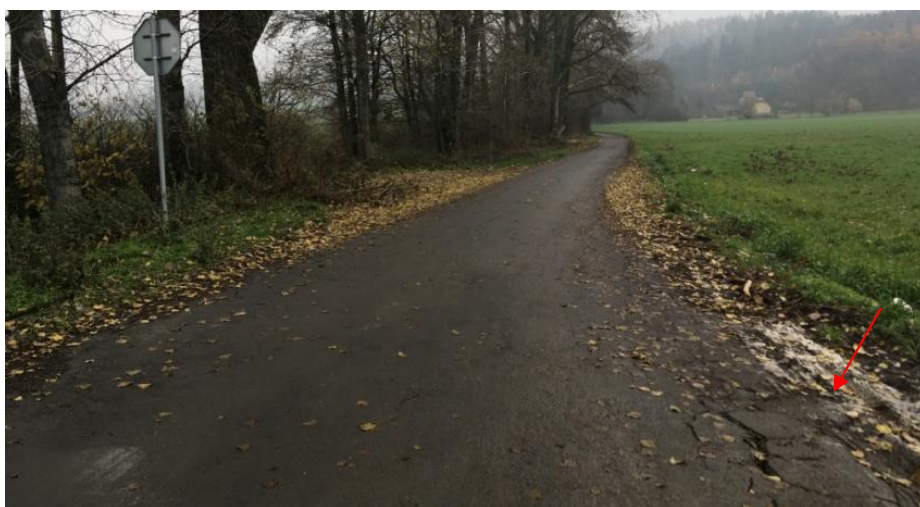
Obrázek 229 - Křižovatka č. 5 – stav vozovky vedlejší komunikace

riziko č. 10	degradovaná krajnice
závažnost rizika	střední
možné důsledky	<ul style="list-style-type: none"> - vjetí vozidel mimo vozovku -rozšiřování poruch dále do vozovky - nekomfortní jízda - vznik dopravních nehod z důvodu nepřizpůsobení jízdy

technickému stavu vozovky
opatření	nový kryt vozovky s funkčním odvodněním (dlouhodobé)

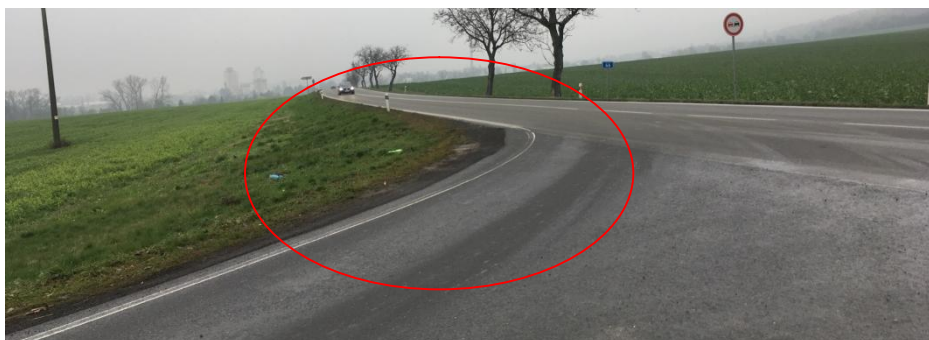
Obrázek 230 - Křižovatka č. 5 - uježděná plocha v oblasti napojení vedlejší komunikace III/4468

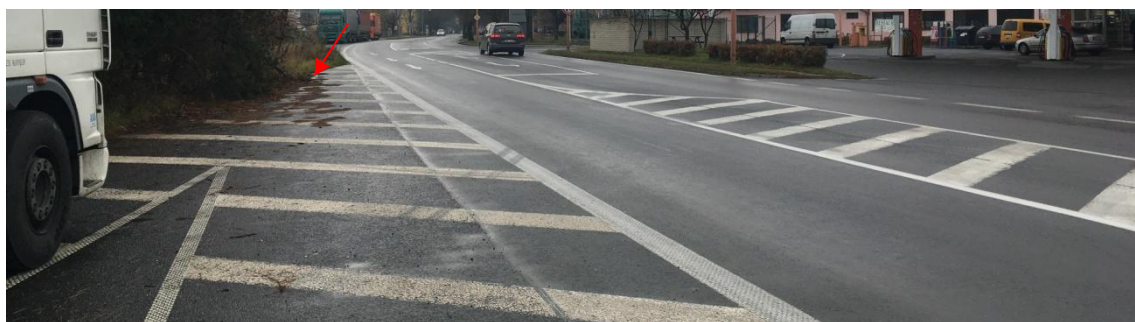
riziko č. 6	zanedbané krajnice
závažnost rizika	nízká
možné důsledky	- zadržování vody - degradace okrajů vozovky - podmývání vozovky
opatření	povrchová údržba krajnic (krátkodobé)

Obrázek 249 - Křižovatka č. 14 - zanesená krajnice

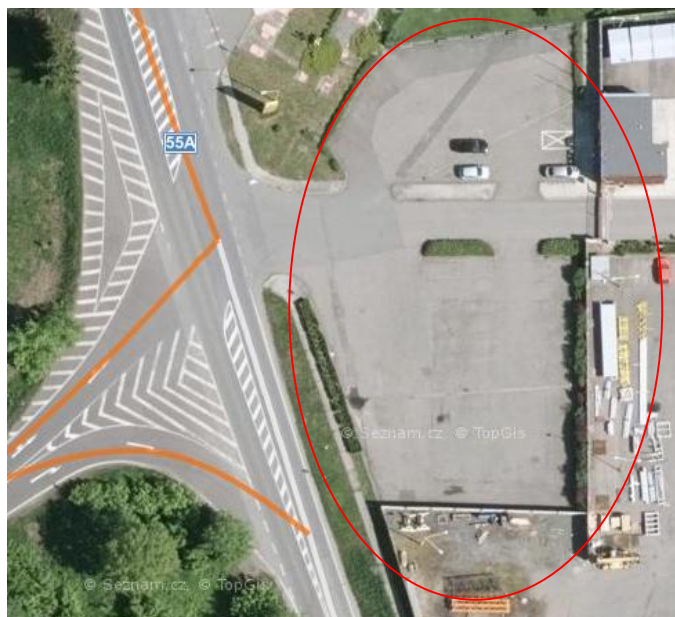
Parkovací místa nejsou nijak vyznačena. Vyznačením vodorovným značením by se značně snížil reálný počet parkovacích míst.

Obrázek 250 - Křižovatka č. 14 – přilehlé parkoviště

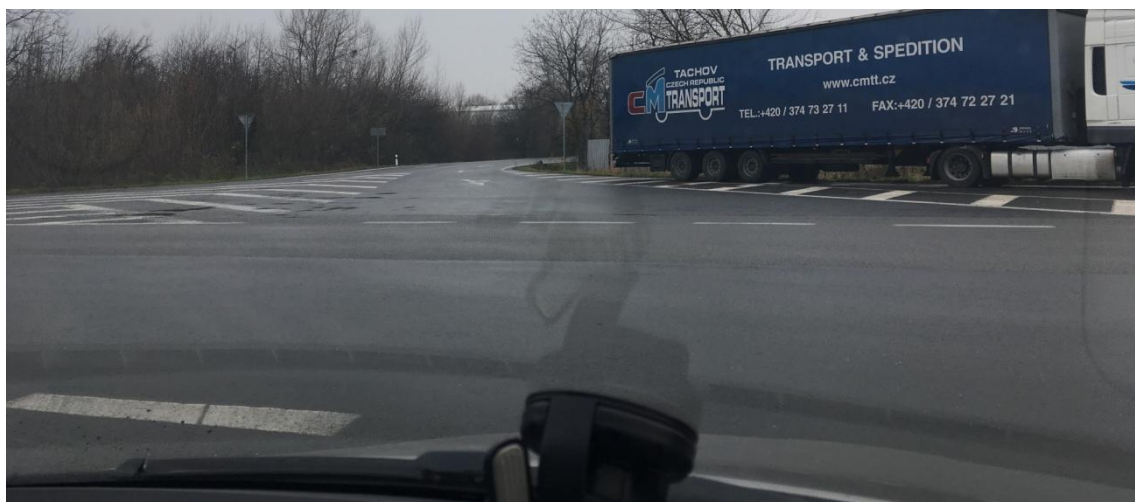
Obrázek 252 - Křižovatka č. 14 - nákladní automobil zakrývá dopravní značení

Je žádoucí zamezit stání vozidel na dopravním stínu pomocí návrhu vhodnějšího šířkového uspořádání křižovatky nebo pomocí svislé dopravní značky B28 („zákaz zastavení“).

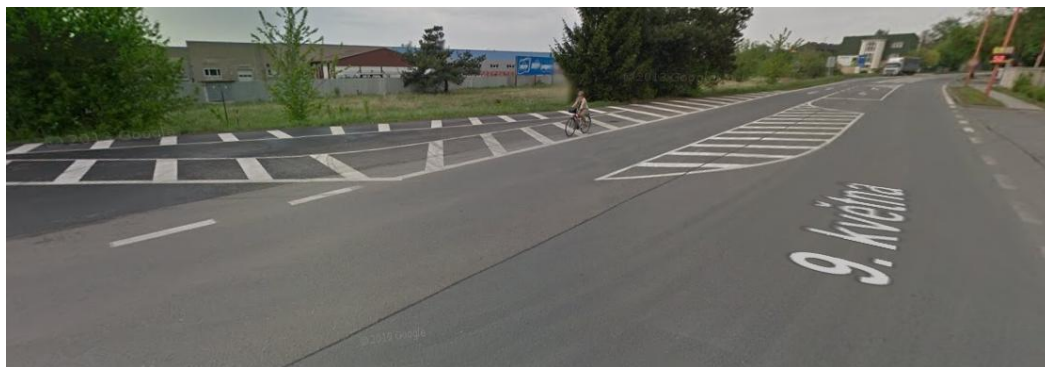
riziko č. 14	vysoká intenzita cyklistů v křižovatce
závažnost rizika	nízká
možné důsledky	zvyšování subjektivního pocitu ohrožení cyklistů - zvýšení počtu srážek s cyklisty
opatření	- zřízení samostatného cyklistického pruhu ve vozovce (střednědobé) - nebo umístění cyklistického pruhu do přidruženého dopravního prostoru (dlouhodobé)

Obrázek 260- Křižovatka č. 14 - cyklista ve vozovce [17]

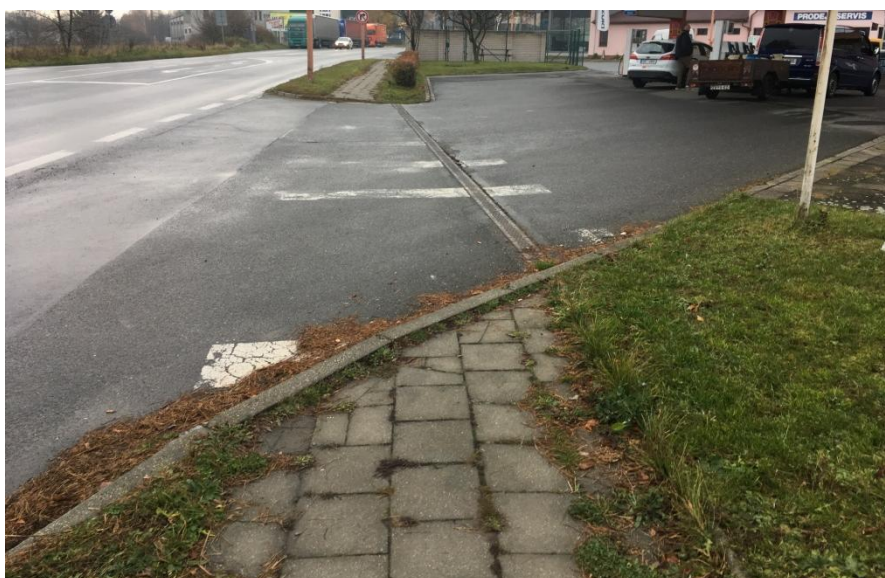
Na obrázku č. 261 je zachycena vybledlá vodorovná úprava přechodu pro chodce, který dříve býval před vjezdem na čerpací stanici a měl na délku přibližně 15 m, což bylo nepříjemné. Přechod by nešel ani rozdělit dělicím ostrůvkem z důvodu toho, že by zamezoval pohybu nákladních vozidel do oblasti čerpací stanice. Při zachování tohoto přechodu pro chodce je nutné ho rozdělit dělicím ostrůvkem o šířce minimálně 2,5 m.

Obrázek 261 - Křižovatka č. 14 - pohled na chodník a bývalý přechod v oblasti čerpací stanice

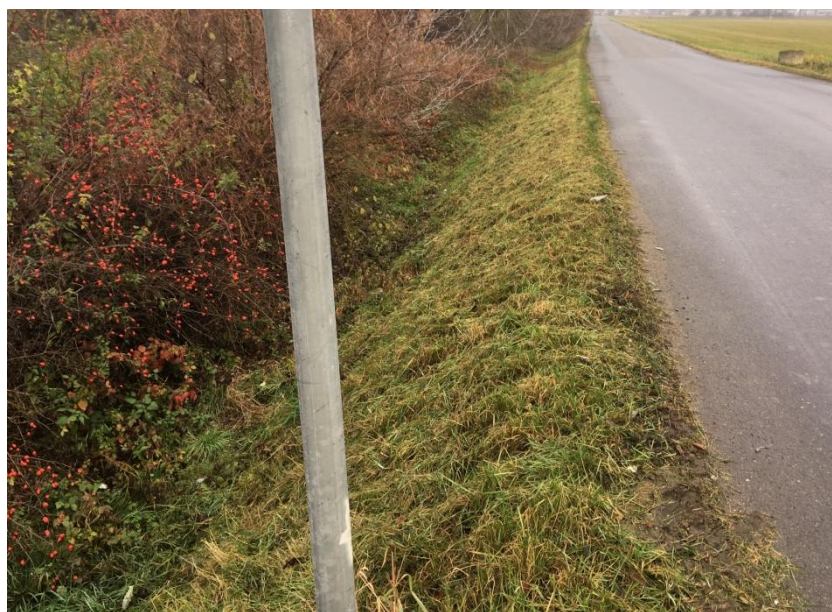
Obrázek 274 - Křižovatka č. 15 - zarostlé a neudržované příkopy

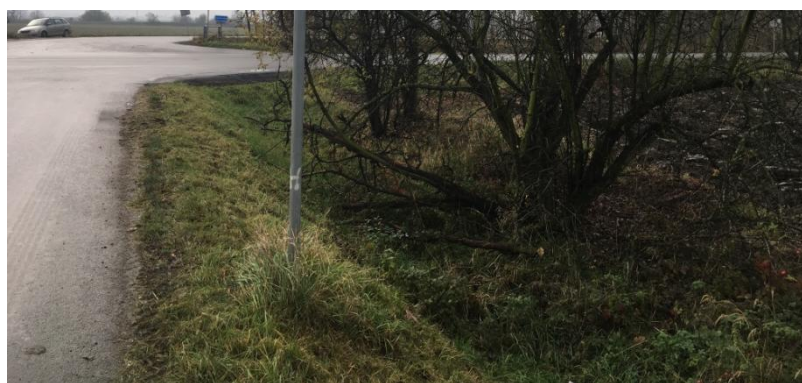
Obrázek 275 - Křižovatka č. 15 - zarostlé příkopy

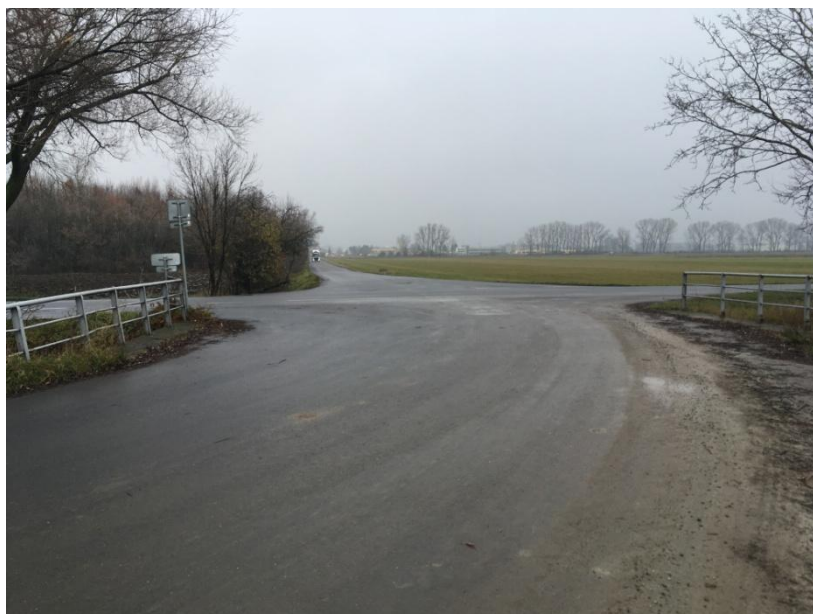
Obrázek 276 - Křižovatka č. 15 - nečistoty na okrajích vozovky

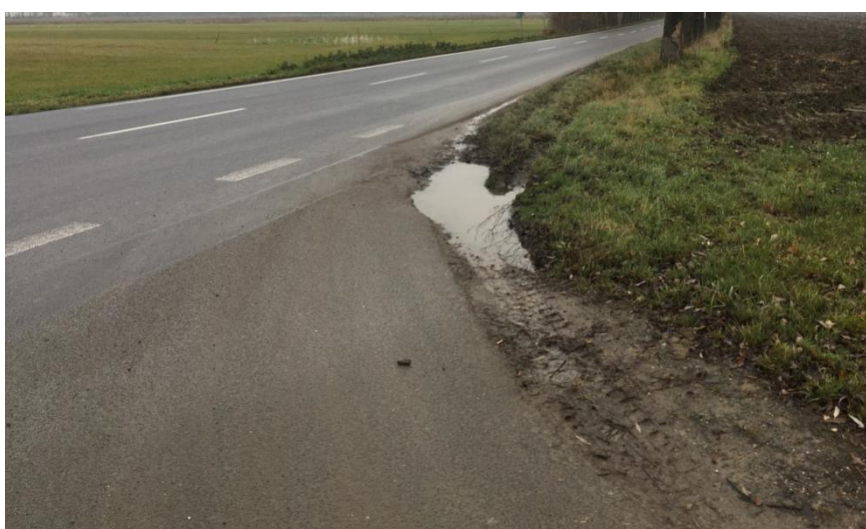
Obrázek 277 - Křižovatka č. 15 – degradovaná krajnice

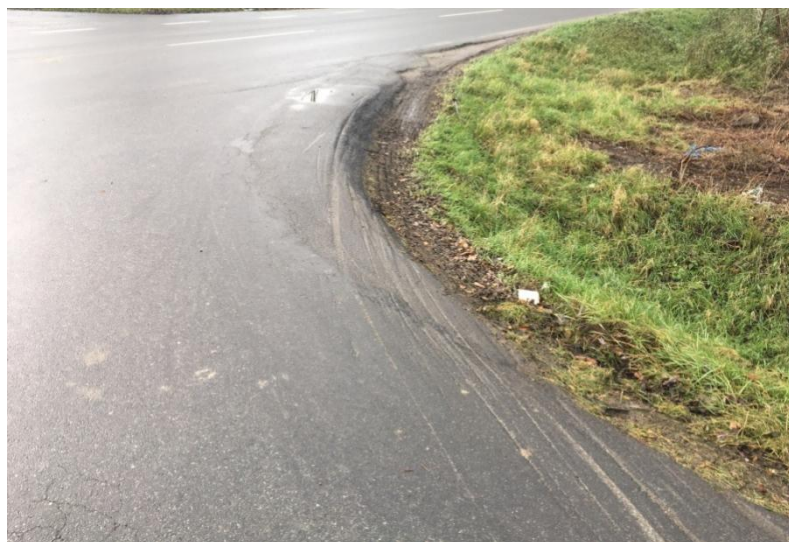
Obrázek 278 - Křižovatka č. 15 - degradovaná a zanesená krajnice, vyjeté rýhy

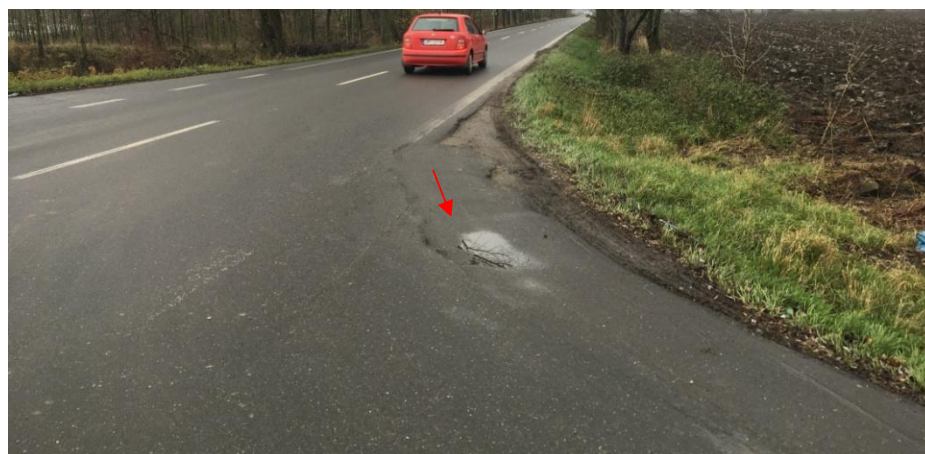
Obrázek 279 - Křižovatka č. 15 - zadržování vody ve vozovce
